プリウス α のリニア弁オフセット 学習方法 (ZVW40 型系)

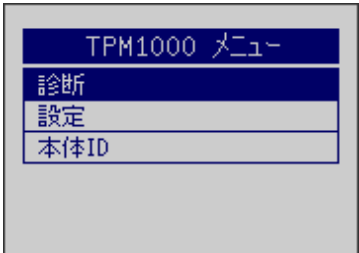
<p>リニア弁オフセット学習を正常に完了させる為、実施前に以下の項目を確認して下さい。</p> <ul style="list-style-type: none"> ・READY ON 時の補機バッテリー電圧が正常 (10V 以上) ・ブレーキパッキンが高温になっていない ・ドアを閉めた状態
<h3>リニア弁オフセット学習およびブレーキペダルストロークセンサ0点学習値記憶消去</h3>	
<p>1.</p>	<p>イグニッションスイッチが OFF であることを確認し、TPM1000 を車両に接続します。</p>
<p>2.</p>	<p>シフト位置 P ポジションで、パーキングブレーキが OFF であることを確認し、イグニッションスイッチを ON にします。(ブレーキペダルを踏まずに、パワー(イグニッション)スイッチを2回押します)</p>
<p>3.</p>	<p>[診断] を選択します。</p>

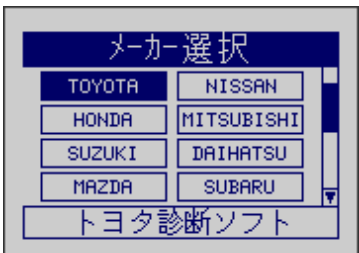
<p>4.</p>	<p>[TOYOTA] を選択します。</p>

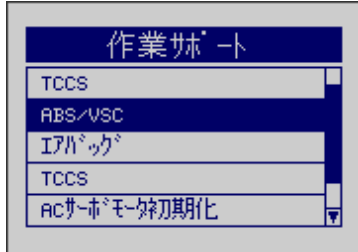
<p>6.</p>	<p>[ABS/VSC] を選択します。</p>

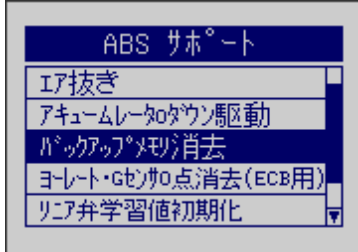
<p>7.</p>	<p>[バックアップメモリ消去] を選択します。</p>

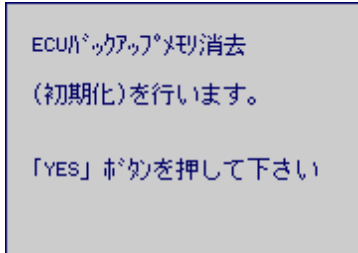
<p>8.</p>	<p>[YES] ボタンを押して実行します。</p>

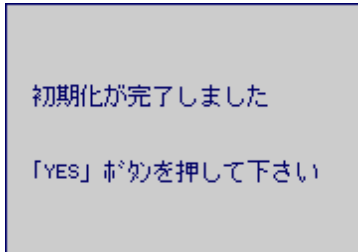
<p>9.</p>	<p>バックアップメモリの消去が完了しました。 [YES] ボタンを押して、ABS メニュー画面に戻ります。</p>

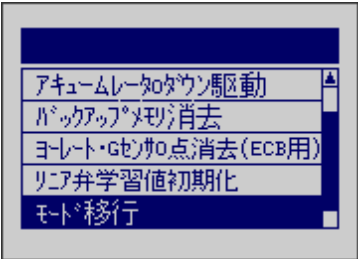
<h3>リニア弁オフセット学習およびブレーキペダルストロークセンサ0点学習実施</h3>	
<p>10.</p>	<p>続いて、[モード移行] を選択します。</p>

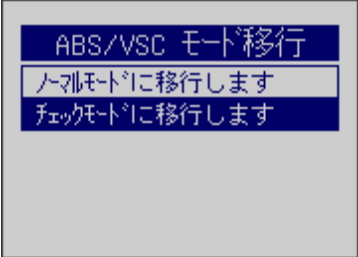
14. [YES] ボタンを押して、モード移行画面に戻ります。
11.	[チェックモードに移行します] を選択します。

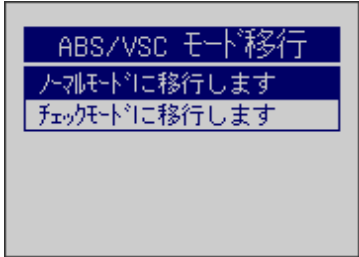
15. [ノーマルモードに移行します] を選択します。

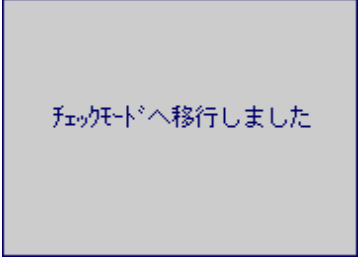
12.	チェックモードに移行しました。

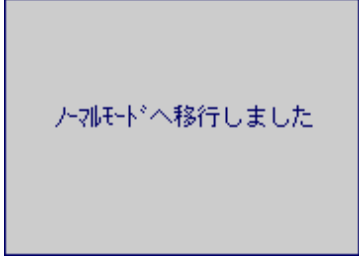
16. ノーマルモードに移行しました。

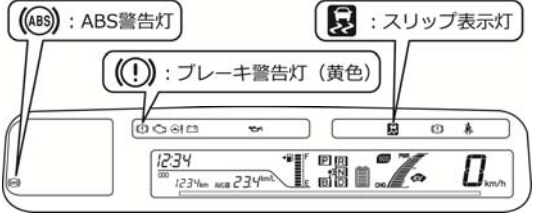
13.	2 分間ブレーキペダルを操作せず車両静止状態を保ち、ブレーキ警告灯（黄色）の点滅が 1 秒周期から 0.25 秒周期の早い点滅（ABS 警告灯とスリップ表示灯と同じ早い点滅）に変化し、リア弁セット学習が完了したことを確認します。

- ・リア弁セット学習実施中は、走行およびブレーキペダルの操作は行わないで下さい。
- ・シフト位置 P ポジション以外でテストモードに移行すると、ヨーレートセンサおよび G センサの 0 点未補正異常コードを記憶します。
- ・チェックモードに移行してもウォーキングランプが点滅を開始しない場合は、一旦ノーマルモードに移行し、トラクションスイッチを OFF→ON した後に、再度行って下さい。
- ・補機バッテリーの電圧が低下すると、途中で学習が出来なくなる場合があります。
- ・学習終了までに要する時間は、補機バッテリー電圧により異なります。

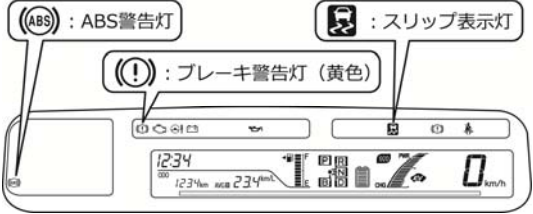
17. [NO] ボタンを何度か押し、[トクメインメニュー] まで戻ります。
18.	2 分間ブレーキペダルを操作せず車両静止状態を保ち、ブレーキ警告灯（黄色）の点滅が 1 秒周期から 0.25 秒周期の早い点滅（ABS 警告灯とスリップ表示灯と同じ早い点滅）に変化し、リア弁セット学習が完了したことを確認します。
